คู่มือการจัดการความรู้

UNIVERSAL DESIGN

ชุมชนริมน้ำจันทบูร

สาขาสถาปัตยกรรม คณะเทคโนโลยีอุตสาหกรรม

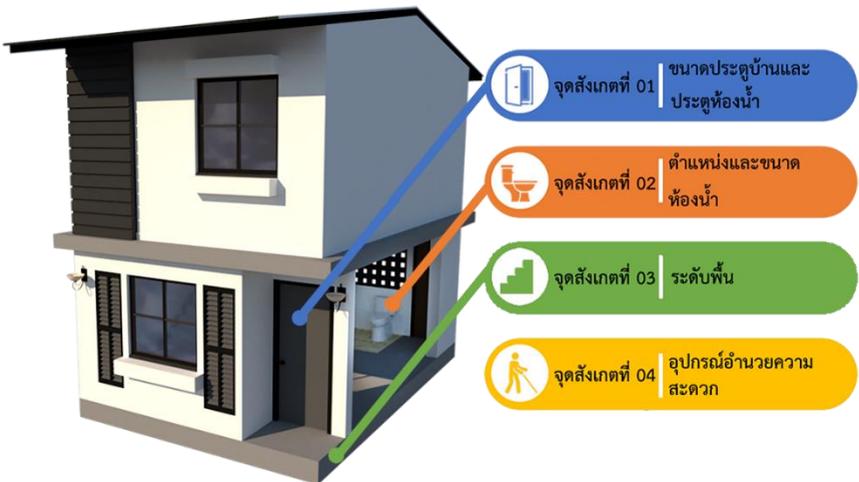
ข้อมูลจากการสำรวจบ้านมั่นคงริมคลองและปัญหาที่พบในเรื่องของขนาดประตูบ้านและประตูห้องน้ำ ตำแหน่งและขนาดห้องน้ำ ระดับพื้น รวมถึงขาดอุปกรณ์อำนวยความสะดวกในการช่วยเหลือผู้สูงอายุ ผู้ป่วย และผู้พิการในชุมชน โดยมีจุดสังเกตในตำแหน่งดังต่อไปนี้

ภาพจำลองที่ใช้เป็นตัวแทนของบ้านมั่นคงริมคลองในปัจจุบัน

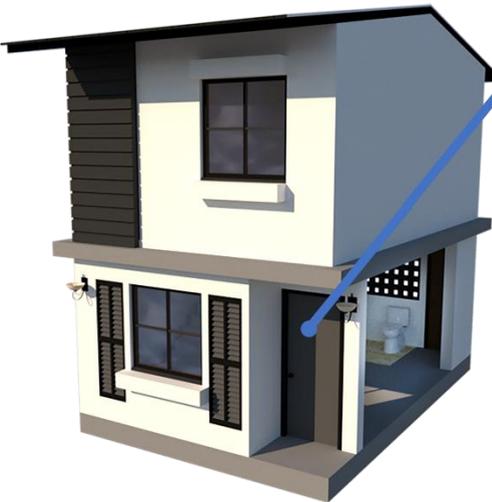
จุดสังเกตที่ 01 | ขนาดประตูบ้านและ
ประตูห้องน้ำ

ความกว้างของประตูทางเข้าบ้าน 0.80 เมตร และขนาดประตูของ
ห้องน้ำกว้างเพียง 0.70 เมตร มีขนาดที่ไม่เพียงพอต่อการใช้รถเข็น
ผู้พิการ หรือการเข็นเตียงผู้ป่วยเข้าออกจากบ้าน การปรับปรุงควรมี
ขนาดของประตูทุกบานไม่ต่ำกว่า 0.90 เมตร

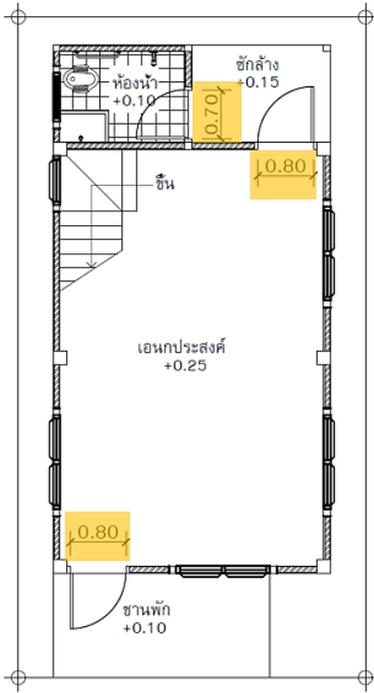
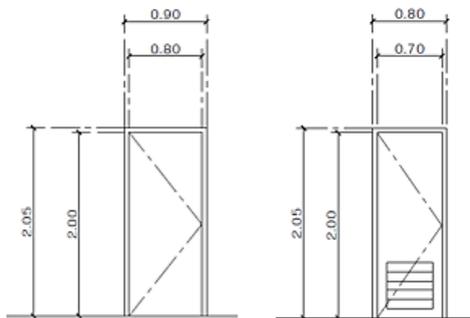
ประตูทางเข้าบ้าน

ประตูห้องน้ำ

ภาพผังพื้นและแบบขยายขนาดประตูทางเข้าและประตูห้องน้ำเดิม

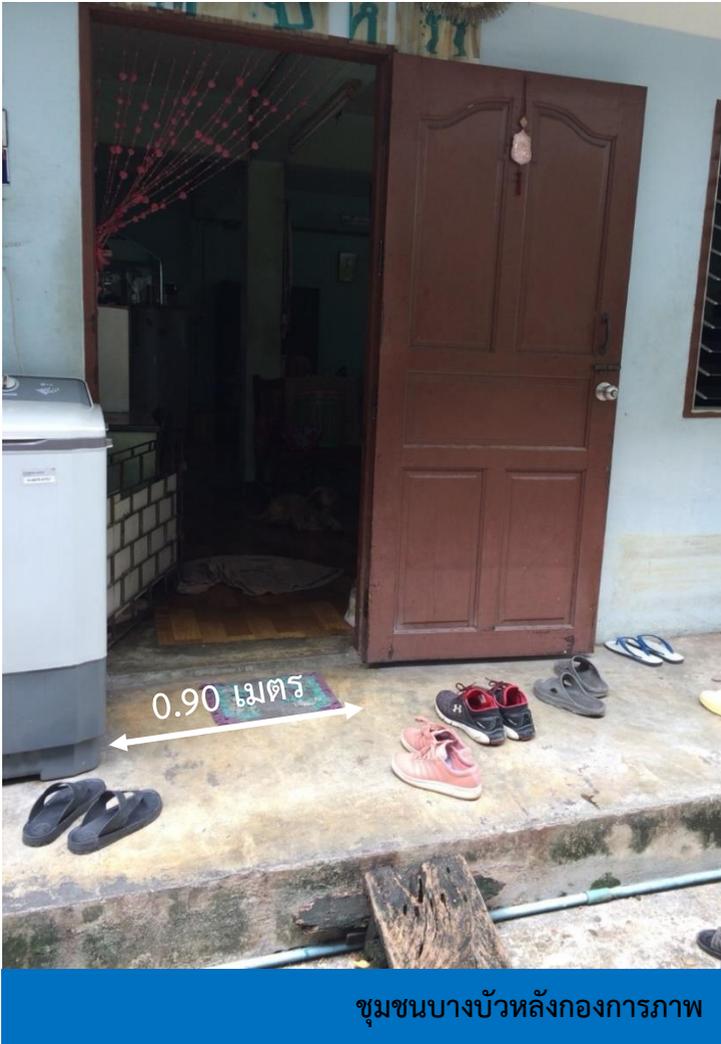
ภาพขนาดประตูทางเข้าเดิมของชุมชนบางบัวหลังกองการภาพ ภายในบ้านมี
ผู้ป่วยติดเตียงไม่สามารถขึ้นเตียงผู้ป่วยออกจากบ้านได้สะดวก

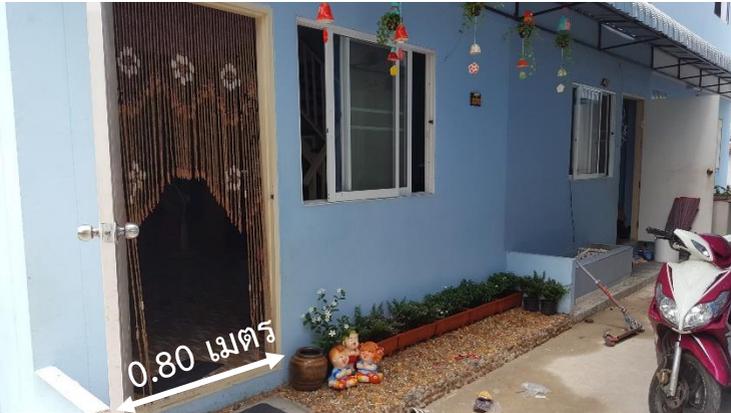
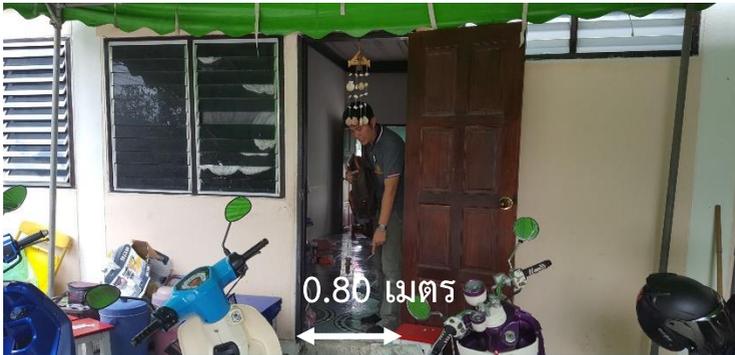
ชุมชนกสบ.หมู่ 5 โซน 1

ชุมชนพัฒนาหมู่ 1

ภาพขนาดประตู่ทางเข้าเดิมของชุมชนกสบ.หมู่ 5 โซน 1 และชุมชนพัฒนาหมู่ 1 มีความกว้างไม่เพียงพอต่อการใช้รถเข็นผู้พิการ

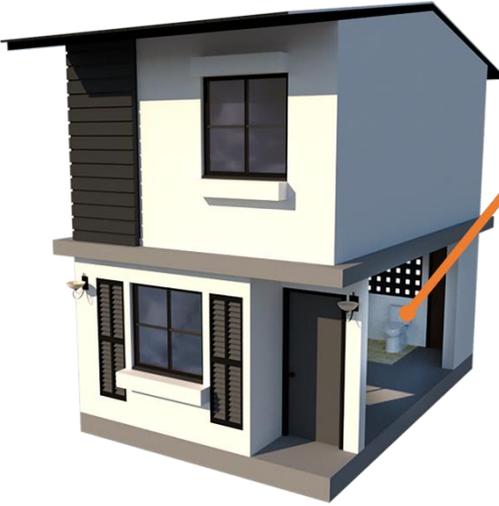
จุดสังเกตที่ 02 | ตำแหน่งและขนาด
ห้องน้ำ

ขนาดของห้องน้ำที่แคบจนไม่สามารถนำรถเข็นเข้ามาใช้ได้ หรือ กว้างจนเกินไปจนไม่สามารถยึดเกาะพุงต้วระหว่างเดิน ไม่เหมาะสมต่อการใช้งานและอันตรายต่อผู้สูงอายุหรือผู้ป่วย กล้ามเนื้ออ่อนแรง และตำแหน่งของห้องน้ำบางชุมชนที่อยู่ กลางบ้านไม่สามารถระบายอากาศได้อย่างเหมาะสม รวมถึงวัสดุปู พื้นทั้งในห้องน้ำและด้านหน้าของห้องน้ำมีความมันวาว อาจเกิด อุบัติเหตุลื่นล้มเนื่องจากน้ำขังบริเวณพื้นได้

ขนาดและตำแหน่งของห้องน้ำเป็นข้อเสนอในการทำแบบก่อสร้าง
ในอนาคต ควรมีความกว้างอย่างน้อย 2.40x1.80 เมตร ตำแหน่งไม่
ควรอยู่กลางบ้านเนื่องจากการระบายอากาศไม่เหมาะสม และควร
มีขนาดไม่ใหญ่จนเกินไปเนื่องจากหากผู้สูงอายุล้มสามารถพยุงตัว
กับผนังห้องน้ำได้

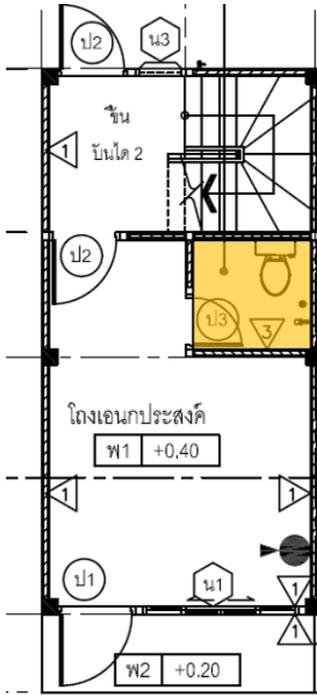
ขนาดห้องน้ำใหญ่

ขนาดห้องน้ำเล็ก

ภาพผังพื้นและแบบขยายขนาดห้องน้ำเดิมอยู่ในตำแหน่งไม่เหมาะสม
มีขนาดทั้งเล็กและใหญ่เกินไป

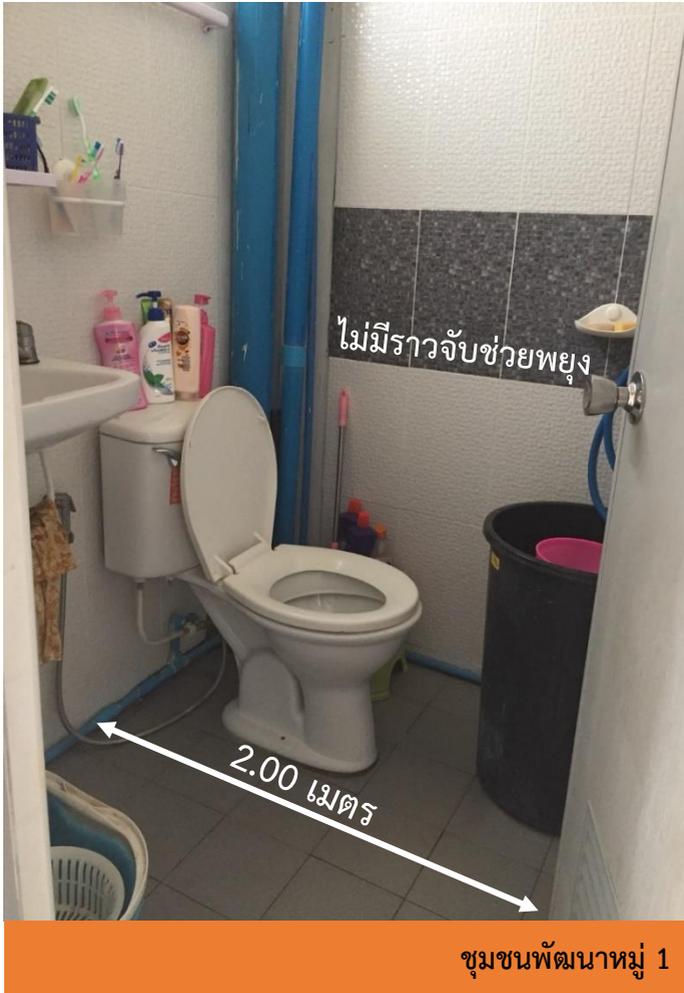
ภาพขนาดห้องน้ำเดิมของชุมชนพัฒนาหมู่ 1 มีขนาดเล็กไม่สามารถใช้ร่วมกับ
รถเข็นผู้พิการได้ และไม่มีราวจับช่วยพยุงต้องจับขอบอ่างอาบน้ำเพื่อยืนขึ้น
อาจเกิดอันตรายต่อผู้ใช้ห้องน้ำได้

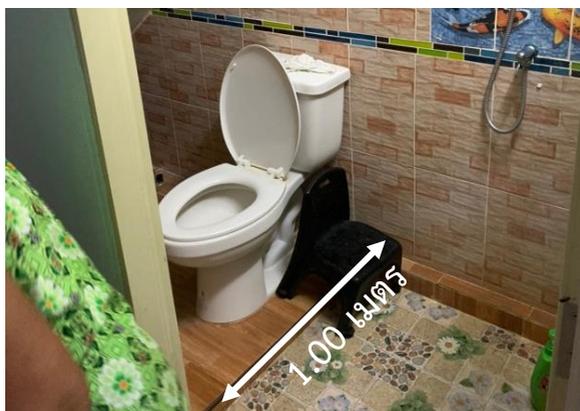
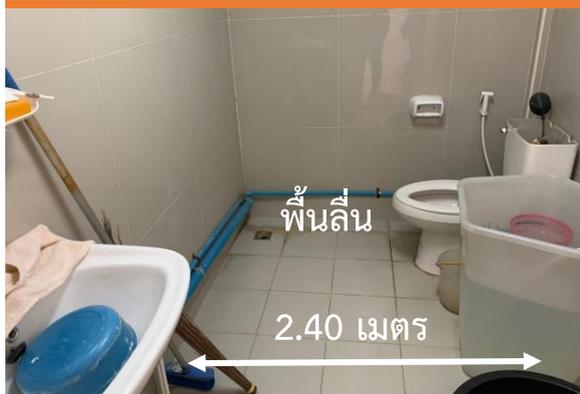
ชุมชนริมคลองพัฒนา

ชุมชนหลังวค.จันทระเกษม 2

ภาพขนาดห้องน้ำเดิมของชุมชนริมคลองพัฒนา มีขนาดเล็กและไม่มีราวจับช่วยพยุง และห้องน้ำชุมชนหลังวค.จันทระเกษม 2 อยู่ตำแหน่งกลางบ้านและมีขนาดใหญ่ หากสั่นล้มจะไม่สามารถพยุงตัวได้เนื่องจากมีความกว้างเกินไป

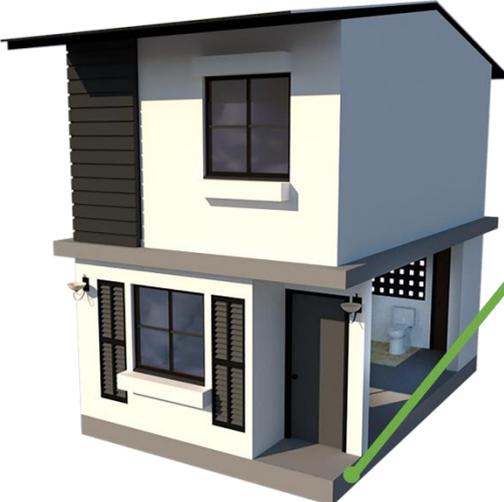
จุดสังเกตที่ 03 | ระดับพื้น

ความสูงของระดับพื้นในแบบก่อสร้าง 0.25-0.30 เมตรกับบ้านที่ก่อสร้างจริงมีความแตกต่างกันอย่างมากเนื่องจากในพื้นที่จริงจำเป็นต้องสร้างให้สูงเพื่อเผื่อพื้นที่ระดับทางสาธารณะ ในบางพื้นที่สูง 0.50 - 1.00 เมตร แต่ไม่มีบันไดขึ้นบ้านที่สะดวกและปลอดภัยเป็นจุดที่ก่อให้เกิดอันตรายต่อผู้อยู่อาศัยในขณะที่ก้าวเข้าออกจากบ้านดังภาพต่อไปนี้

ระดับพื้นควรมีความสูงไม่เกิน 0.30 จากระดับพื้นภายนอกและมี
ชันพักสูงไม่เกิน 15 เซนติเมตร ในกรณีบ้านเดิมที่มีความสูง
มากกว่า หากมีพื้นที่หน้าบ้านที่มากพอสามารถทำทางลาดเพื่อช่วย
ในการเข้าออกบ้านได้สะดวกยิ่งขึ้น ในกรณีที่มีพื้นที่หน้าบ้านน้อย
ควรเพิ่มชันพักหรือขั้นบันไดเพื่อความสะดวกในการก้าวขึ้นลง
รวมถึงราวจับช่วยพยุงบริเวณทางเข้า อาจสร้างเป็นบันไดคสล.หล่อ
ในที่หรือโครงสร้างบันไดเหล็กปูทับด้วยวัสดุกันลื่นตามความสะดวกและ
งบประมาณที่มี

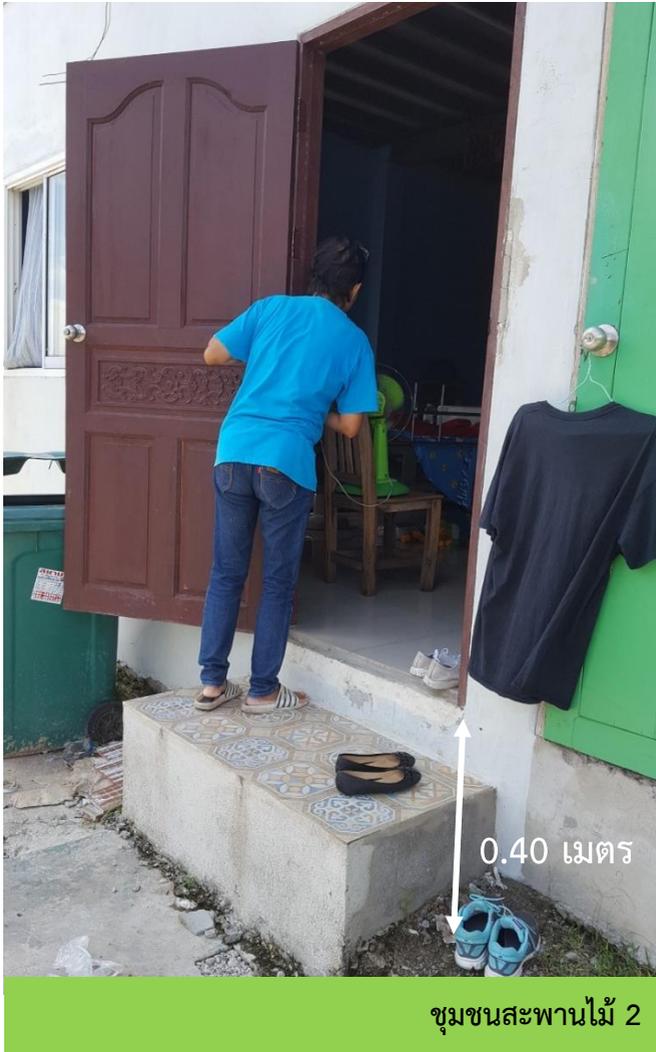
ภาพระดับของทางเข้าบ้านเดิมของชุมชนสะพานไม้ 2 มีความสูงจากพื้นหน้าบ้านถึง 0.40 เมตร เกิดอันตรายต่อผู้สูงอายุและผู้พิการกล้ามเนื้ออ่อนแรง

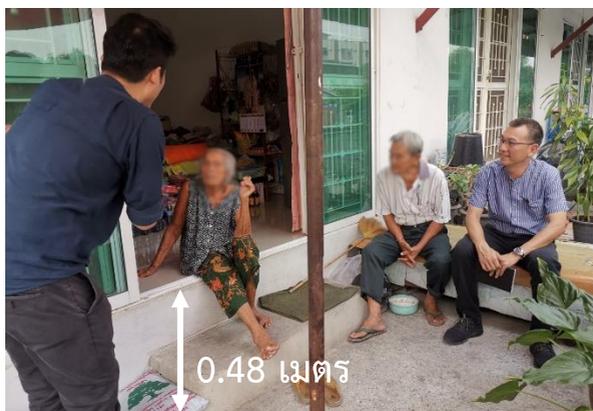
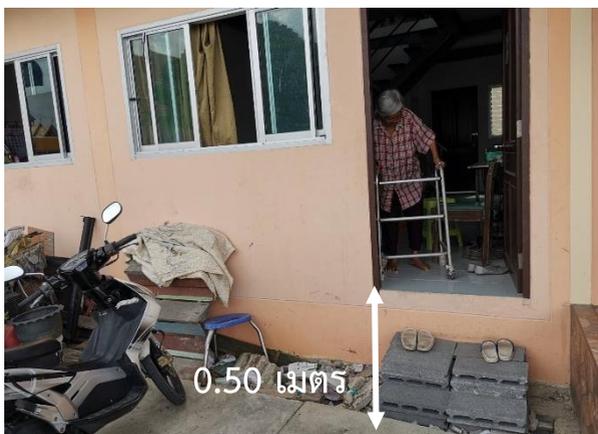
ชุมชนหลังวค.จันทรเกษม 2

ชุมชนเพิ่มสินร่วมใจ

ภาพระดับของทางเข้าบ้านเดิมของชุมชนหลังวค.จันทรเกษม 2 และชุมชนเพิ่มสินร่วมใจ มีความสูงที่เป็นอันตรายต่อผู้สูงอายุและผู้ป่วยกล้ามเนื้ออ่อนแรง

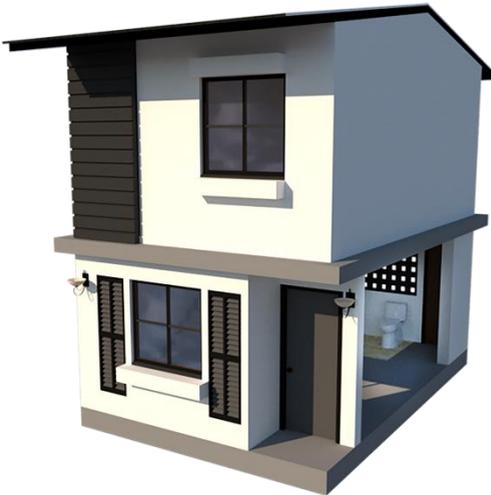
จุดสังเกตที่ 04

เดิมในห้องน้ำในหลาย ๆ ชุมชนมีการใช้เก้าอี้อาบน้ำพลาสติกที่ไม่ปลอดภัยเนื่องจากอาจลื่นล้มขณะลุกนั่งได้ รวมถึงขาดอุปกรณ์ช่วยพยุงตัวในการเคลื่อนย้าย เช่น ไม้เท้า รถเข็น เป็นต้น

การติดตั้งอุปกรณ์อำนวยความสะดวกในระยะตำแหน่งที่เหมาะสม อาทิ ราวจับตำแหน่งติดกับโถสุขภัณฑ์เพื่อพยุงตอนลุกนั่งยึดติดกับพื้นในกรณีที่มีพื้นที่เพียงพอ หรือเป็นรูปแบบติดกับผนังในตำแหน่งที่สะดวกต่อการเอื้อมถึง อาจมีเก้าอี้อาบน้ำสูง 0.40-0.45 เมตร มีวัสดุกันลื่นที่ปลายขาเก้าอี้ตามความต้องการของผู้ใช้ รวมถึงไม้เท้าและรถเข็นวีลแชร์ที่เป็นของส่วนกลางสามารถยืมใช้ได้ตลอดก็เป็นอีกหนึ่งทางเลือกเช่นกัน

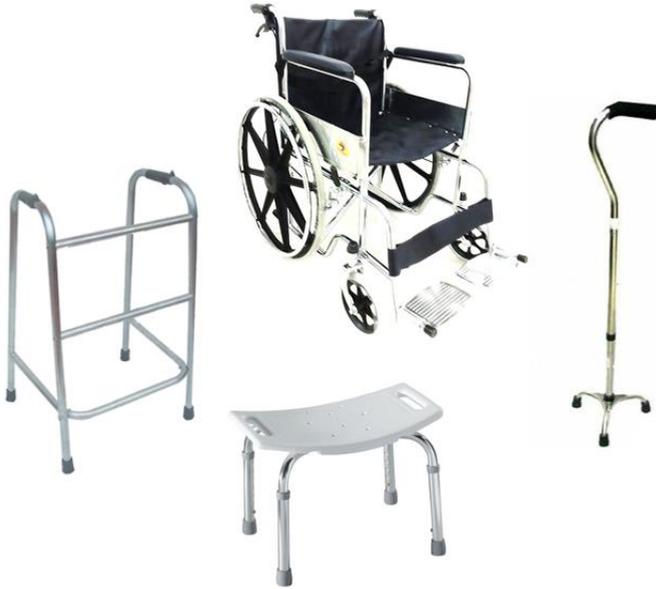
ภาพตัวอย่างอุปกรณ์อำนวยความสะดวกที่มีราคาไม่สูง สามารถหาได้จาก
ร้านค้า เพื่ออำนวยความสะดวกให้กับผู้สูงอายุ ผู้ป่วย และผู้พิการ
ที่มา: winnermed, 2011

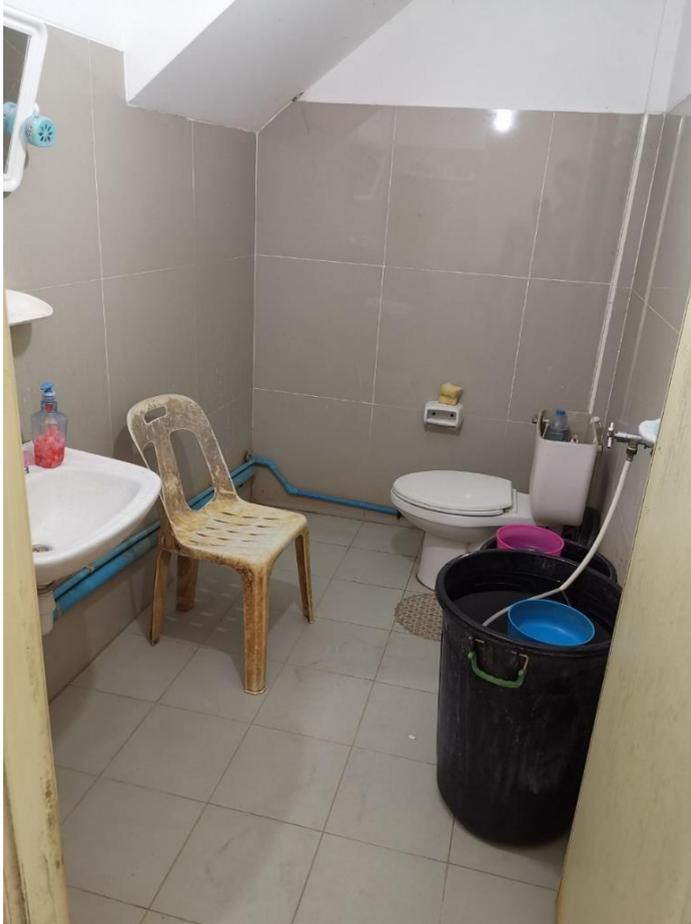
ภาพตัวอย่างอุปกรณ์อำนวยความสะดวกในห้องน้ำชุมชนหลังวค.จันทรเกษม 2 ปัจจุบันที่ไม่มีอุปกรณ์อำนวยความสะดวกจึงใช้เก้าอี้พลาสติกอาบน้ำ ซึ่งมีความเสี่ยงที่จะเกิดปัญหาลื่นล้มเนื่องจากขาดวัสดุกันลื่น

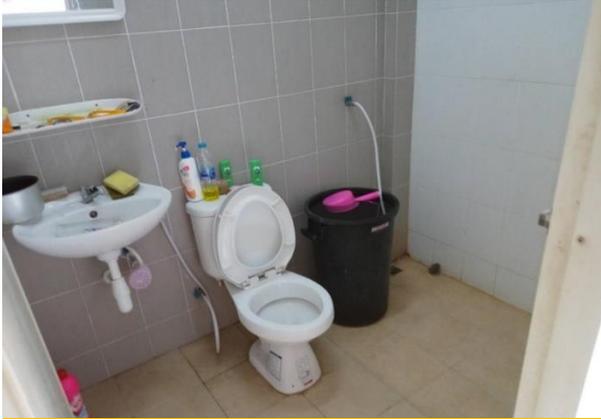
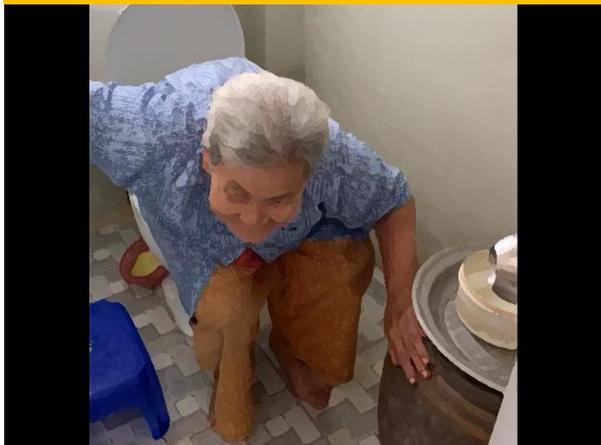
ชุมชนวัดบางบัว

ชุมชนสหกรณ์เลียบคลอง 2 สามัคคี

ภาพห้องน้ำชุมชนวัดบางบัวและชุมชนสหกรณ์เลียบคลอง 2 สามัคคี ที่ขาด
ราวจับช่วยพยุง ทำให้ผู้ใช้ต้องจับถังอาบน้ำเพื่อพยุงตัวมีความเสี่ยงที่จะเกิด
อุบัติเหตุได้

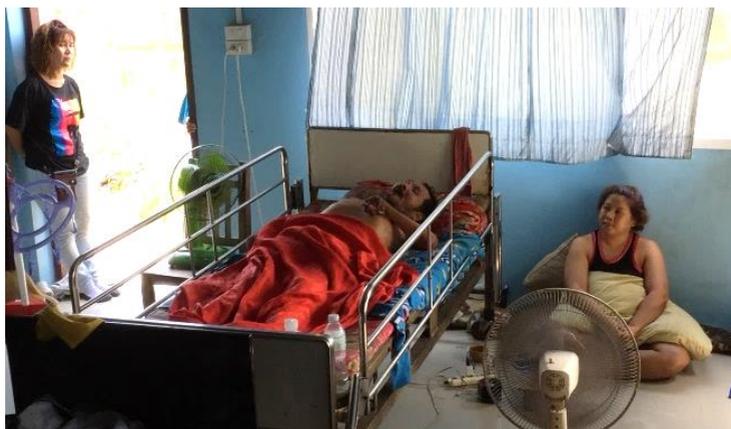
1. ผู้พิการประเภทที่ 3 ความพิการทางการเคลื่อนไหวหรือทางร่างกายเป็นผู้ป่วยติดเตียงที่ไม่สามารถเคลื่อนไหวได้ ต้องมีญาติคอยช่วยเหลือดูแลตลอดเวลา และมีการเคลื่อนย้ายผู้ป่วยเพื่อไปหาหมอในบางโอกาส

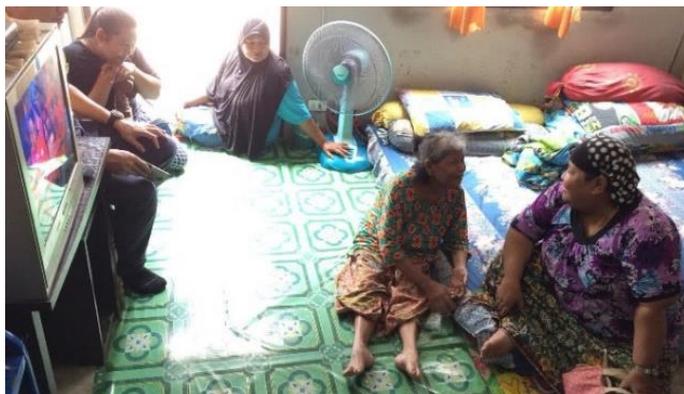
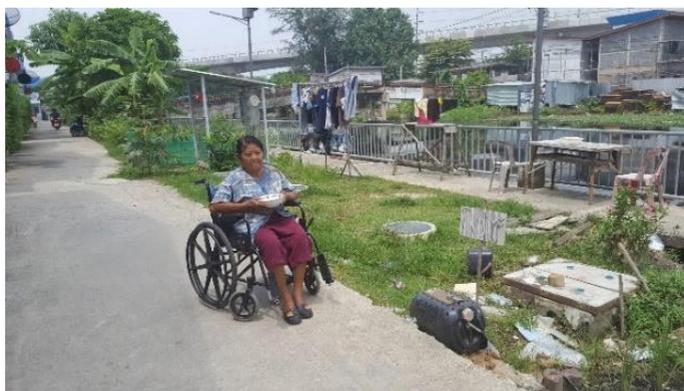
2. ผู้พิการหรือผู้ประสบอุบัติเหตุ ไม่สามารถเดินได้ อาศัย การถัดคลานกับพื้น หรือต้องใช้รถเข็นวิลแชร์ในการเคลื่อนย้าย ผู้ป่วยมักจะใช้ห้องน้ำเดิมได้ไม่สะดวก รวมถึงไม่สามารถออกจาก บ้านด้วยตัวเองได้

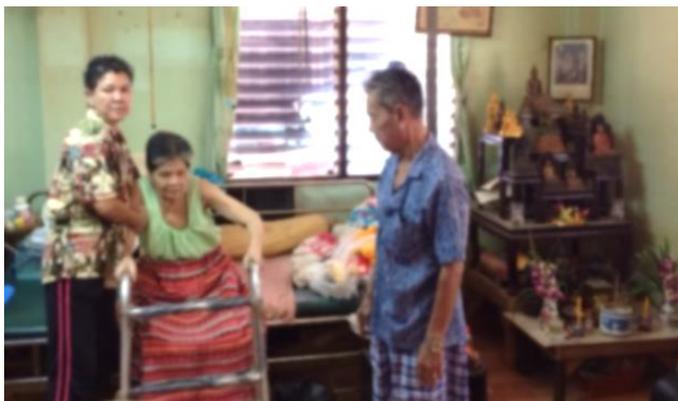
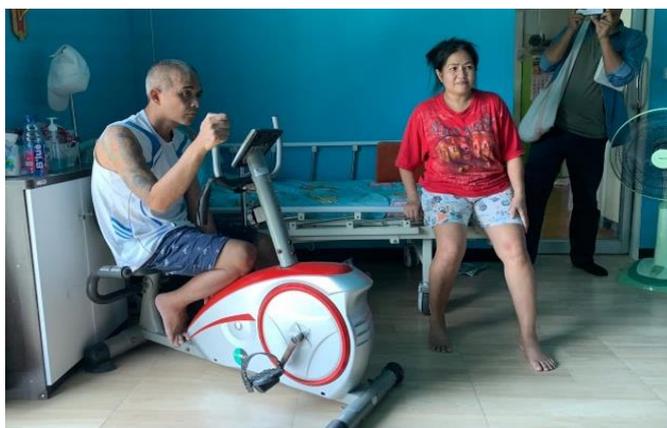
3. ผู้พิการหรือผู้ประสบอุบัติเหตุ (มักเป็นผู้สูงอายุ) ไม่สามารถเดินได้สะดวก อาศัยการเกาะกับเฟอร์นิเจอร์ในบ้าน เพื่อพยุงตัว หรือต้องใช้ไม้เท้าหรือรถเข็นวีลแชร์ในการเคลื่อนย้ายมีญาติคอยช่วยเหลือดูแลแต่ยังสามารถลุกเดินหรือเข้าห้องน้ำได้เอง

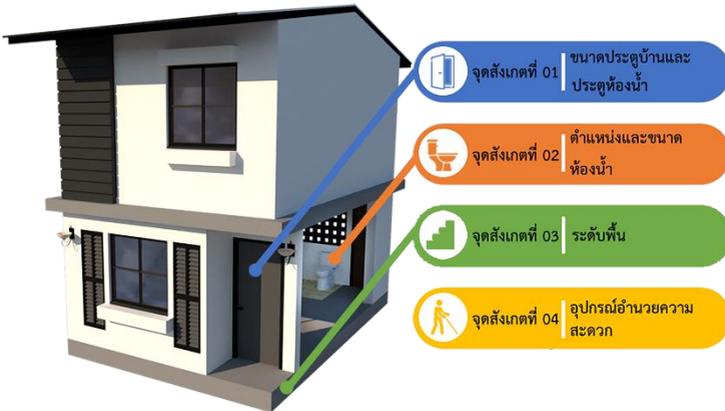
ในเรื่องของขนาดประตูบ้านและประตูห้องน้ำ เป็นข้อเสนอในการ
ทำแบบก่อสร้างในอนาคตที่มีการเปลี่ยนประตูในแบบก่อสร้างให้มี
ขนาดกว้างเพียงพอในการใช้รถเข็นผู้พิการในการเข้าออกได้อย่าง
สะดวก ควรมีขนาดไม่ต่ำกว่า 0.90 เมตร **ไม่ควร**มีธรณีประตูหรือ
หากต้องมีควรสูงไม่เกิน 2 เซนติเมตร **ไม่ควร**เป็นลักษณะเปิดเข้าสู่
ห้องน้ำเนื่องจากผู้ป่วยอาจล้มในห้องน้ำและขวางประตูทำให้ไม่
สามารถเปิดเข้าไปช่วยเหลือได้ **ลูกบิดประตูควรเป็นก้านโยก หรือ**
เขาควางยที่ไม่ต้องอาศัยกล้ามเนื้อของนิ้วมือ หรือแรงบิดมากนัก
สำหรับผู้ที่มีอาการกล้ามเนื้ออ่อนแรง

กว้างมากกว่า
0.90 เมตร

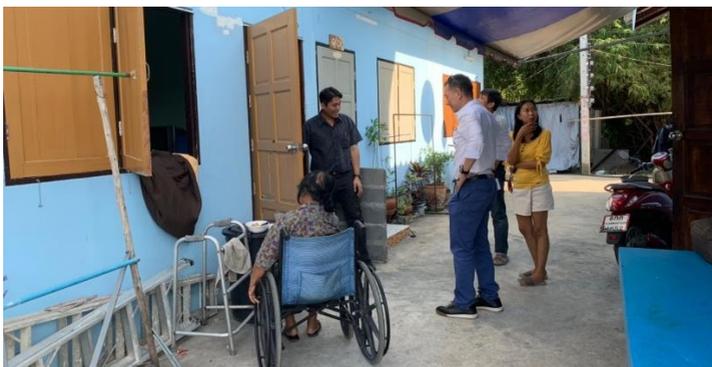
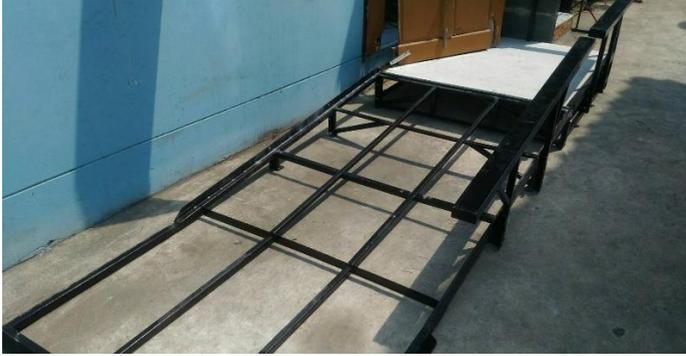
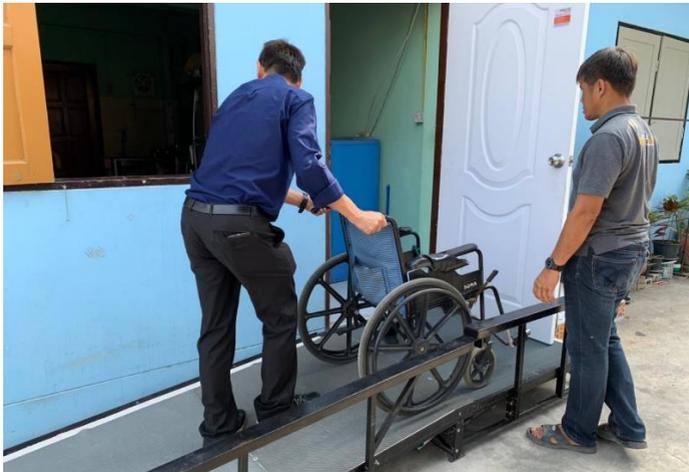
ชุมชนศาลเจ้าพ่อสมบุญ (ก่อนการปรับปรุง)

ชุมชนศาลเจ้าพ่อสมบุญ (หลังปรับปรุง)

ตัวอย่างทางลาดโครงเหล็กบุด้วยแผ่นสมาร์ทบอร์ดและแผ่นกันลื่นสามารถเคลื่อนย้ายไปติดตั้งที่บ้านหลังอื่นในชุมชนได้กรณีที่ไม่ใช้งานแล้ว หลังใช้งานพบปัญหาในเรื่องความคงทนของแผ่นสมาร์ทบอร์ด

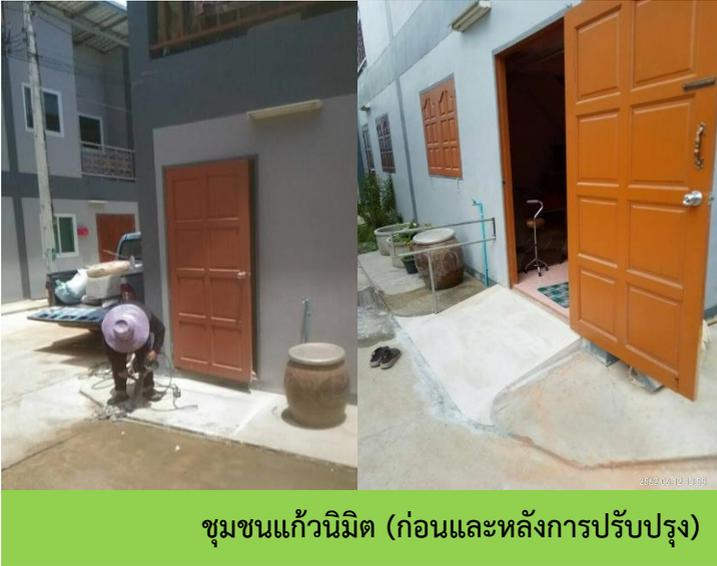
ตัวอย่างทางลาดคสล. หล่อในที่ในกรณีมีพื้นที่หน้าบ้านที่น้อย
สามารถทำได้ในกรณีที่บ้านมีระดับพื้นที่สูงไม่เกิน 0.20 เมตร รวม
กับราวจับช่วยพยุง

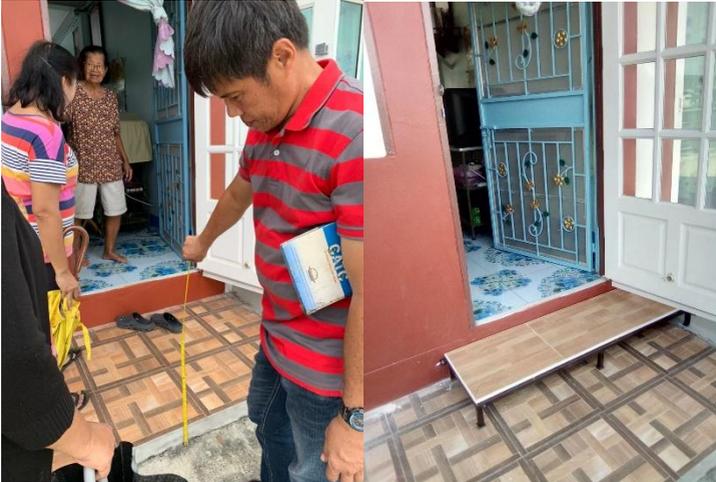
ชุมชนเพิ่มสินร่วมใจ (ก่อนและหลังการปรับปรุง)

ตัวอย่าง خانพักโครงเหล็กบุด้วยแผ่นสไมท์บอร์ดปูทับด้วยกระเบื้องสามารถเคลื่อนย้ายไปติดตั้งที่บ้านหลังอื่นในชุมชนได้กรณีที่ไม่ใช้งานแล้ว เหมาะสำหรับบ้านที่ผู้อยู่อาศัยสามารถเดินได้ด้วยตนเองและมีพื้นที่หน้าบ้านน้อย

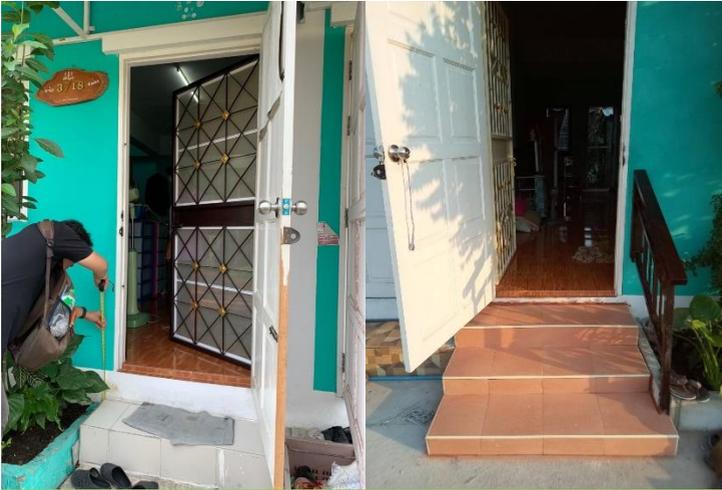
ชุมชนกสบ.สามัคคีร่วมใจ (ก่อนและหลังการปรับปรุง)

ตัวอย่างบันไดคสล.หล่อในที่เหมาะสำหรับบ้านที่ผู้อยู่อาศัยสามารถเดินได้ด้วยตนเองและมีพื้นที่หน้าบ้านไม่เพียงพอในการสร้างทางลาด

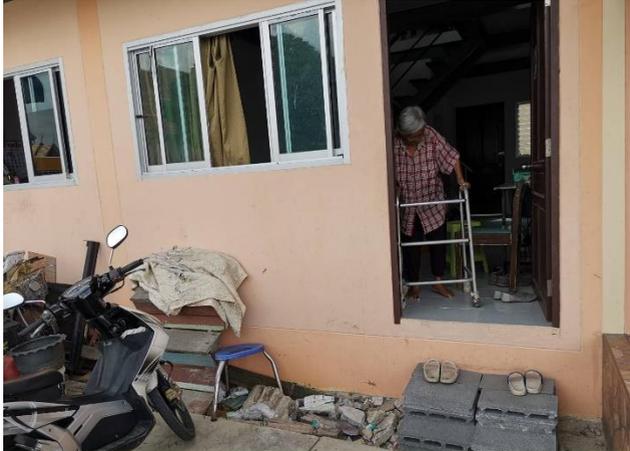
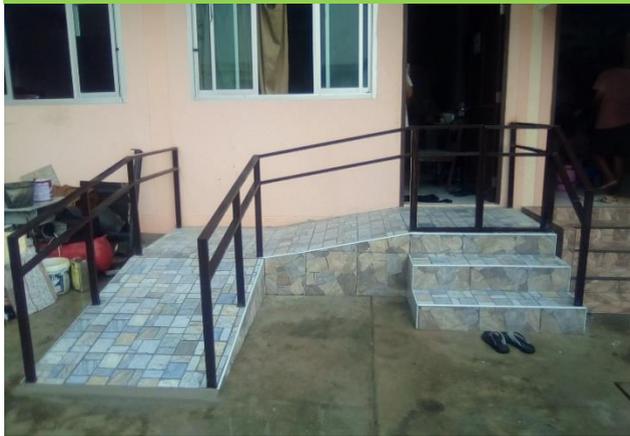
ชุมชนวัดบางบัว (ก่อนและหลังการปรับปรุง)

ตัวอย่างทางลาดคสล. หล่อในที่ใ้กรณีมีพื้นที่หน้าบ้านกว้าง ทำได้
ในกรณีที่บ้านมีระดับพื้นที่สูงมากกว่า 0.30 เมตร โดยมีความลาด
ชันตามข้อจำกัดขนาดบริเวณหน้าบ้านรวมทั้งราวจับช่วยพยุง

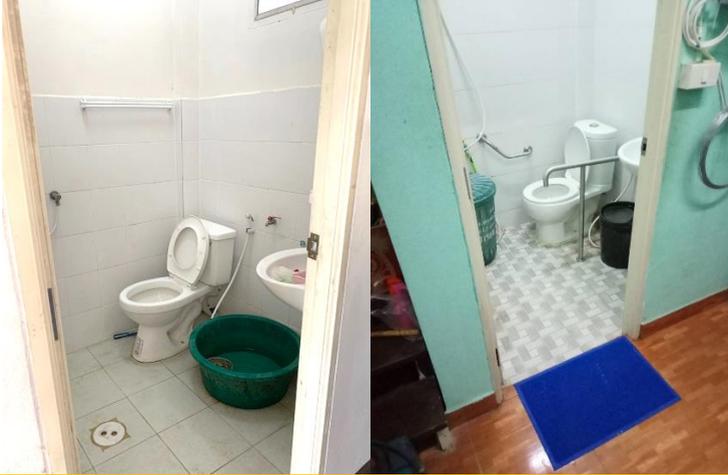
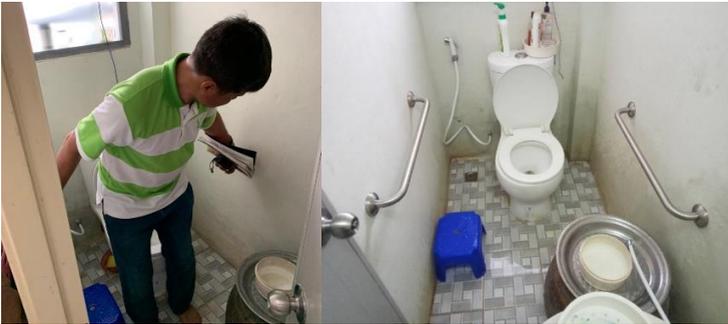
ชุมชนสนามมวย ทอ. (ก่อนและหลังการปรับปรุง)

ชุมชนสหกรณ์เลียบคลอง 2 สามัคคี

ตัวอย่างห้องน้ำที่มีการติดตั้งจับช่วยพยุงและมีพรมกันลื่นบริเวณ
หน้าห้องน้ำ

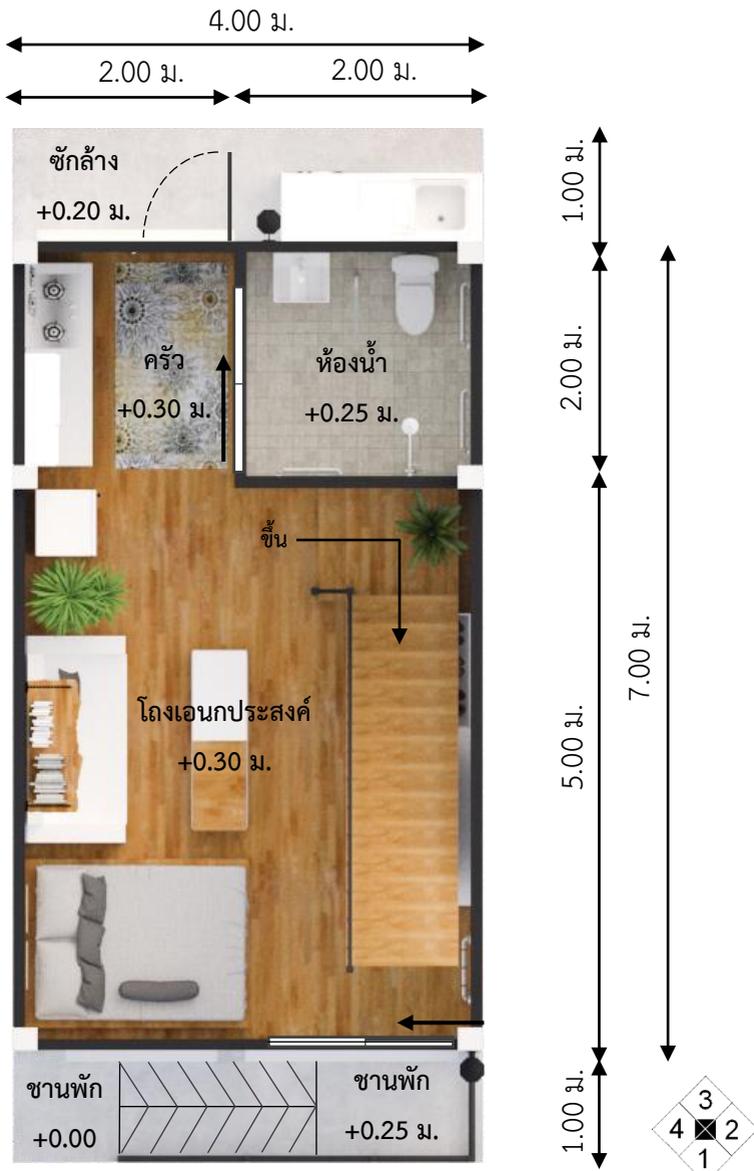
แปลนพื้นที่ 1 ขนาด 4.00x7.00 เมตร

ตัวอย่างเป็นแบบห้องแถว 2 ชั้นขนาด 4.00x7.00 เมตร โดยทำการปรับทางลาดบริเวณทางเข้า ขนาดประตู และเพิ่มราวจับในห้องน้ำ รวมถึงเสนอให้ผู้ป่วยหรือผู้สูงอายุพักอยู่บริเวณชั้นล่างของบ้าน

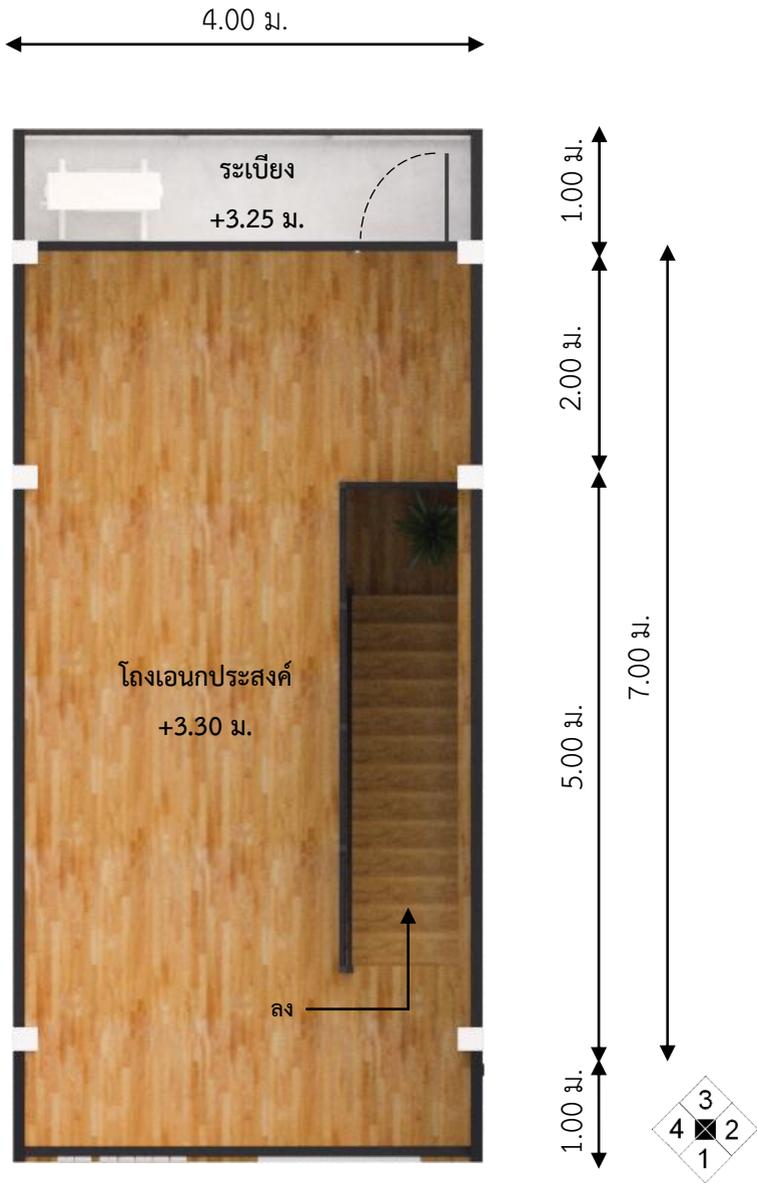
แปลนพื้นที่ 2 ขนาด 4.00x7.00 เมตร

บริเวณชั้น 2 จะไม่มีการกั้นห้องเพื่อเพิ่มพื้นที่ใช้สอยและรองรับการปรับปรุงโดยเจ้าของบ้านในอนาคต และระเบียงมีการติดตั้งราวกันตกและราวแขวนเพื่อเพิ่มพื้นที่สำหรับตากผ้า
