รูปแบบการจัดการวางผังพื้นที่ของชุมชนเพื่อรองรับภัยพิบัติแผ่นดินไหว ในพื้นที่ที่มีความเสี่ยงของรอยเลื่อนแม่จัน

The Pattern of Urban Planning for the Risk of Mae Chan Fault Line to Support the Earthquake Disaster

พงศ์ตะวัน นันทศิริ, วิบูลพร วุฒิกุล¹, ณัฐเขต มณีกร¹, เกริก กิตติคุณ¹, รัชนิกร กุศลานนท์
และ คงฤทธิ เหลืองไตรรัตน์

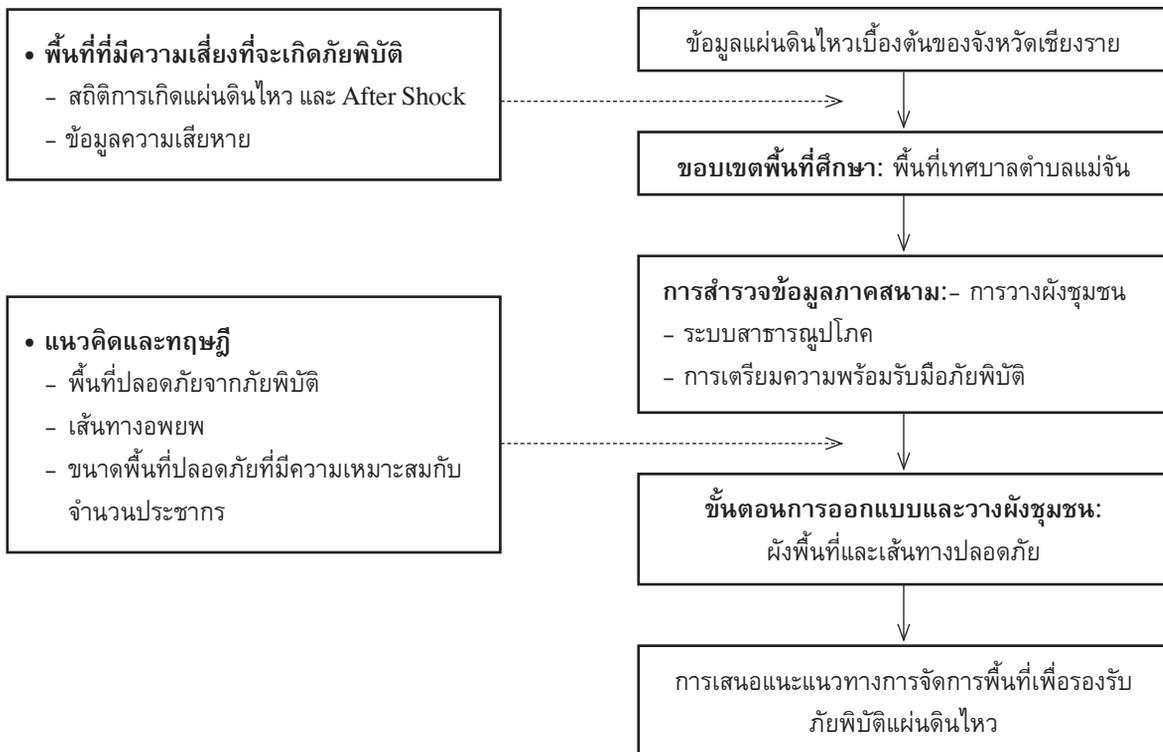
นำข้อมูลที่ได้จากการสำรวจดังกล่าวมาวิเคราะห์และจัดทำข้อเสนอแนะแนวทางการจัดการพื้นที่เพื่อรองรับภัยพิบัติแผ่นดินไหว เพื่อลดความเสียหายจากผลกระทบและความรุนแรงจากภัยแผ่นดินไหวในพื้นที่จังหวัดเชียงราย โดยมีกรอบแนวคิดในการวิจัยดังแสดงในภาพที่ 2

ภาพที่ 2 กรอบแนวคิดในการวิจัยและการสำรวจข้อมูลภาคสนาม

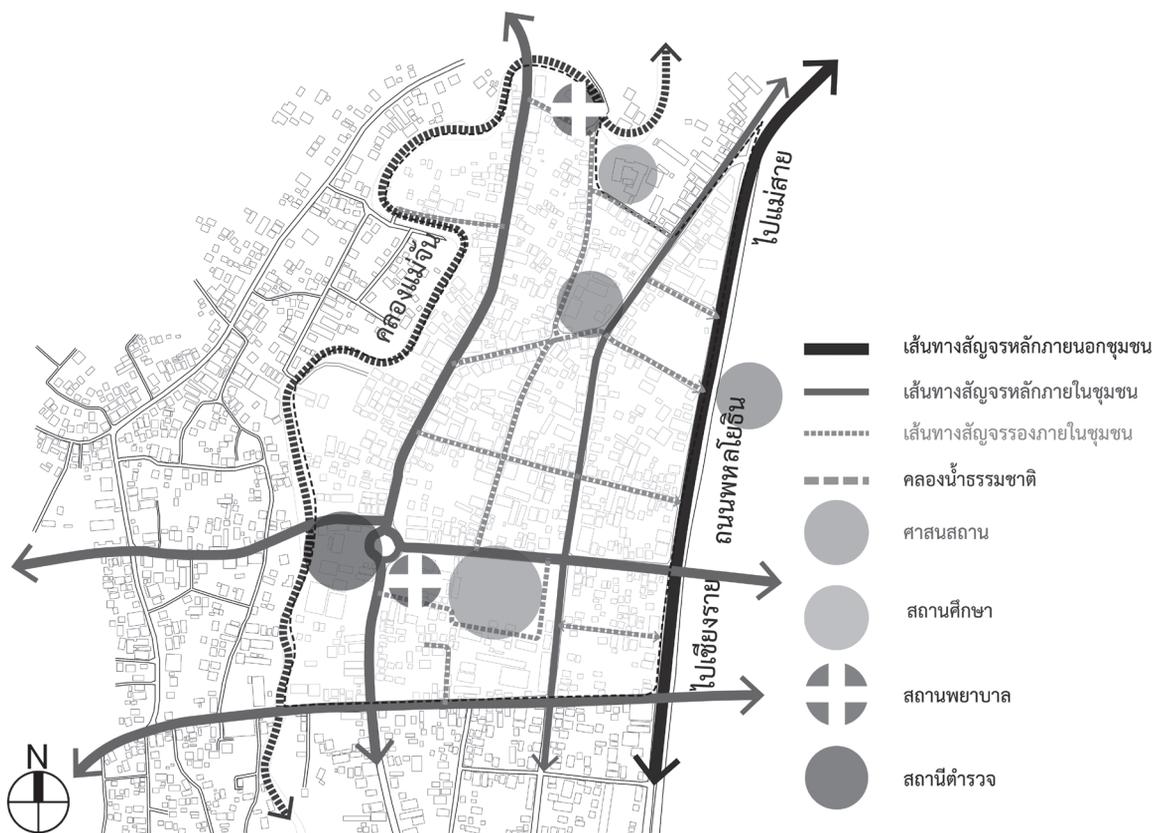
จากการสำรวจภาคสนามในพื้นที่ศึกษาปรากฏว่ามีสิ่งปลูกสร้างทั้ง 1,230 หลังและมีการใช้ประโยชน์ที่ดินหรือการใช้งานของแต่ละอาคารที่แตกต่างกันออกไป โดยพบว่าการใช้ประเภทอาคารเป็นที่พักอาศัยมากที่สุดเป็นร้อยละ 59.4 ซึ่งอาคารประเภทที่พักอาศัยจะกระจายตัวด้านทิศตะวันตกของแม่น้ำจันทมนคร รองลงมาคือที่พักอาศัยที่ใช้เป็นพื้นที่พาณิชย์กรรมด้วยมีจำนวนประมาณร้อยละ 27.2 ซึ่งกระจายตัวตามเส้นทางสัญจรหลักภายในชุมชน เช่น ถนนหิรัญนครและถนนไชยบุรี อาคารที่ใช้เป็นพื้นที่พาณิชย์กรรมอย่างเดียวมีจำนวนร้อยละ 5.8 อาคารสถาบันการศึกษาร้อยละ 2.9 สถาบันศาสนาร้อยละ 1.5 และอาคารสาธารณะกับสถาบันราชการมีจำนวนร้อยละ 1.7 การสาธารณสุขโปดและสาธารณสุขการมีจำนวนร้อยละ 1.3 และเมื่อสำรวจในพื้นที่ศึกษาพบว่านอกจากพื้นที่พักอาศัยแล้วส่วนใหญ่ยังใช้เป็นพื้นที่พาณิชย์กรรม ทำให้ในบริเวณอาคารและสิ่งปลูกสร้างที่สำรวจมีพื้นที่ว่างหรือที่โล่งแจ้งในสัดส่วนที่น้อยและบางหลังไม่มีพื้นที่โล่งแจ้งเลย ดังแสดงในภาพที่ 3

ภาพที่ 3 ผังชุมชนแม่จันตลาด

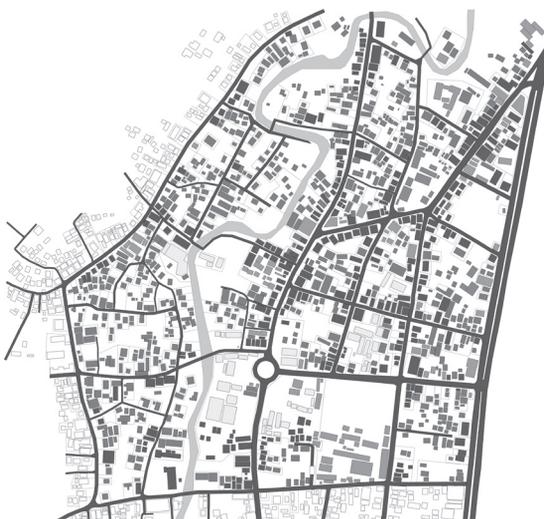
ลักษณะสิ่งปลูกสร้าง (ภาพที่ 4) เมื่อจำแนกตามวัสดุก่อสร้างส่วนใหญ่เป็นอาคารคอนกรีตเสริมเหล็ก ร้อยละ 73.8 อาคารคอนกรีตเสริมเหล็กผสมไม้ร้อยละ 24.2 อาคารคอนกรีตเสริมเหล็กผสมโครงสร้างเหล็ก ร้อยละ 1.9 และอาคารโครงสร้างไม้ผสมโครงสร้างเหล็กร้อยละ 0.1 ของสิ่งปลูกสร้างทั้งหมดในพื้นที่ศึกษา และจากการสำรวจภาคสนามภายในพื้นที่ศึกษาเกี่ยวกับขนาดของสิ่งปลูกสร้างเมื่อตรวจวัดจากระดับความสูงของอาคารและสิ่งปลูกสร้าง พบว่า ส่วนมากเป็นอาคารขนาด 1 ชั้น ที่มีความสูงประมาณ 3 เมตร ประมาณร้อยละ 66.8 รองลงมาเป็นอาคารที่มีขนาด 2 ชั้น ที่มีความสูงประมาณ 6 เมตร ประมาณร้อยละ 22.2 และความสูงอาคาร 3 ชั้นมีจำนวนร้อยละ 6.7 ความสูงอาคารชั้นครึ่งมีจำนวนร้อยละ 3.6 ความสูงอาคารมากกว่า 3 ชั้นมีจำนวนร้อยละ 0.7 และเมื่อพิจารณาเกี่ยวกับการใช้ประโยชน์ของอาคารพบว่าอาคารขนาด 1 ชั้น ถูกใช้เป็นอาคารพักอาศัยเพียงอย่างเดียวและอาคารที่มีความสูงมากกว่า 1 ชั้นขึ้นไปจะถูกใช้เป็นที่พักอาศัยร่วมกับการประกอบอาชีพหรือการพาณิชย์กรรม

ภาพที่ 4 ประเภทการใช้อาคารในชุมชนแม่จัน

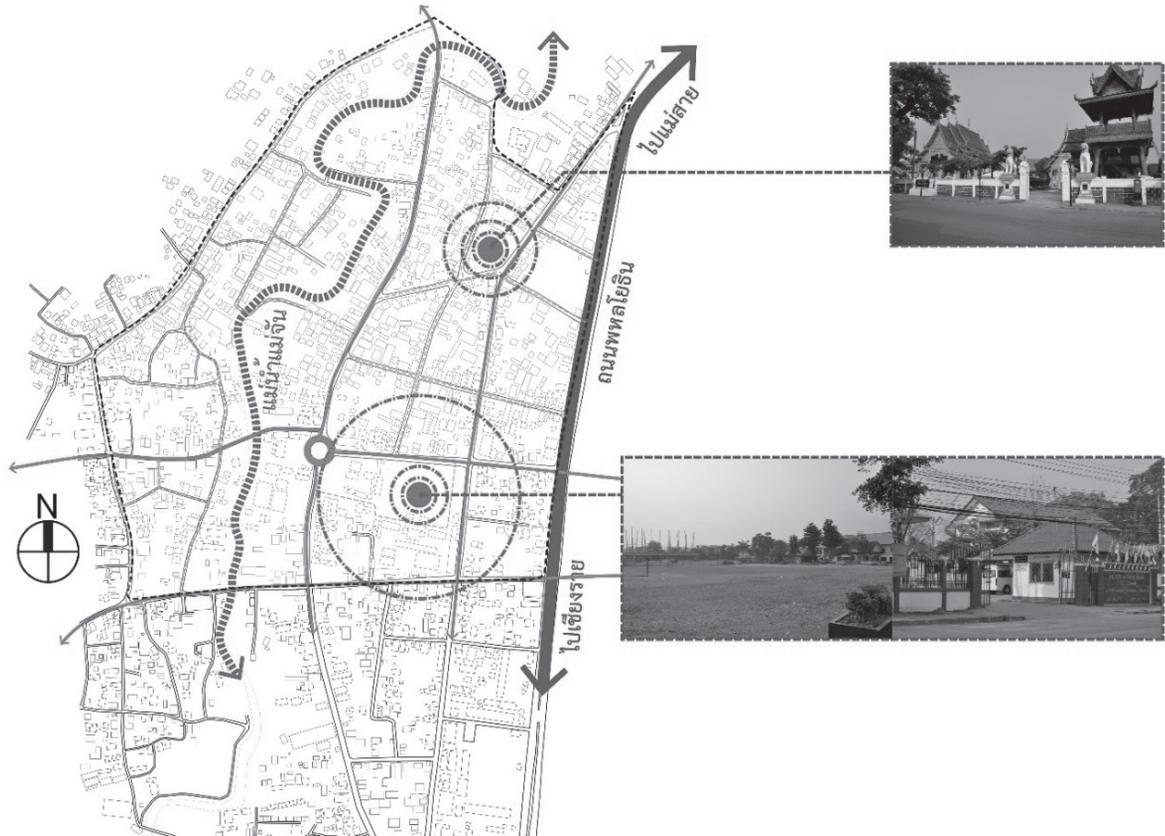
จากการสำรวจข้อมูลของชุมชนแม่จันตลาด ได้มีการเตรียมความพร้อมโดยการจัดทำแผนการป้องกันและบรรเทาสาธารณภัยจากแผ่นดินไหวและอาคารถล่ม ซึ่งได้จัดเตรียมสถานที่ปลอดภัยเพื่อรับรองผู้ประสบภัย พร้อมสิ่งสาธารณูปโภคที่จำเป็น มีหน่วยงานที่รับผิดชอบคือ งานป้องกันและบรรเทาสาธารณภัย เทศบาลตำบลแม่จัน และได้กำหนดสถานที่ปลอดภัยที่เป็นจุดอพยพประชาชนในชุมชนแม่จันตลาดอยู่ทั้งหมด 2 จุด ได้แก่ บริเวณโรงเรียนบ้านแม่จัน (เชียงใหม่ประชานุเคราะห์) และบริเวณลานวัดกาสา ดังแสดงในภาพที่ 5

ภาพที่ 5 ภาพตำแหน่งพื้นที่ปลอดภัยในพื้นที่ศึกษา (แผนการป้องกันและบรรเทาสาธารณภัย)

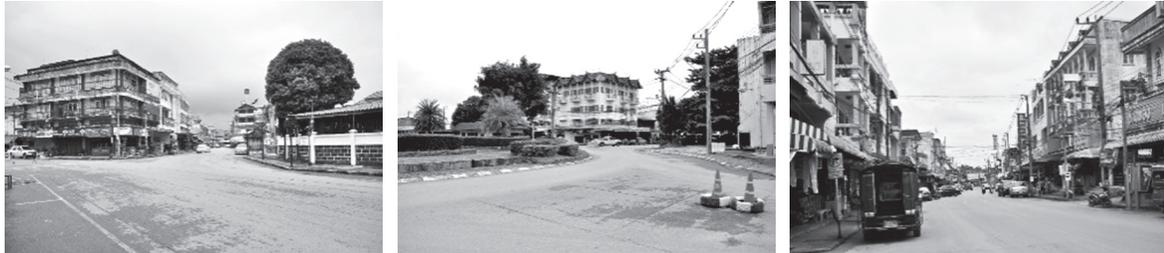
อาคารหรือสิ่งปลูกสร้างที่มีความเสี่ยงที่จะเกิดความเสียหายจากแผ่นดินไหว คือ อาคารที่ก่อสร้างที่ไม่ถูกต้องตามแบบแปลนหรือไม่ได้รับการออกแบบทางวิศวกรรม เช่น ผนังอาคารที่ก่อสร้างด้วยอิฐก่อที่ไม่ได้เสริมเหล็กและอาคารประเภทพาณิชยกรรม เช่น ดิเกแถว บ้านแถว เนื่องจากการก่อสร้างอาคารประเภทนี้มักถูกออกแบบให้มีมูลค่างานก่อสร้างที่ประหยัดคือจะใช้เสาที่มีขนาดเล็กการเสริมเหล็กมีปริมาณน้อย หรือการต้องการเวลาก่อสร้างที่รวดเร็วทำให้ไม่มีการออกแบบทางด้านวิศวกรรมและไม่มีวิศวกรควบคุมงานก่อสร้าง

ดังนั้นเมื่อหากเกิดแผ่นดินไหวที่มีความรุนแรง อาจจะทำให้เกิดความเสียหายต่ออาคารประเภทนี้ได้ (อมร พิมาณมาศ, 2555) และจากการสำรวจอาคารประเภทพาณิชยกรรม พบว่า มีอาคารประเภทนี้อยู่ประมาณ ร้อยละ 33 ของประเภทอาคารทั้งหมด

ภาพที่ 6 ภาพอาคารประเภทพาณิชยกรรมที่พบในพื้นที่ศึกษา

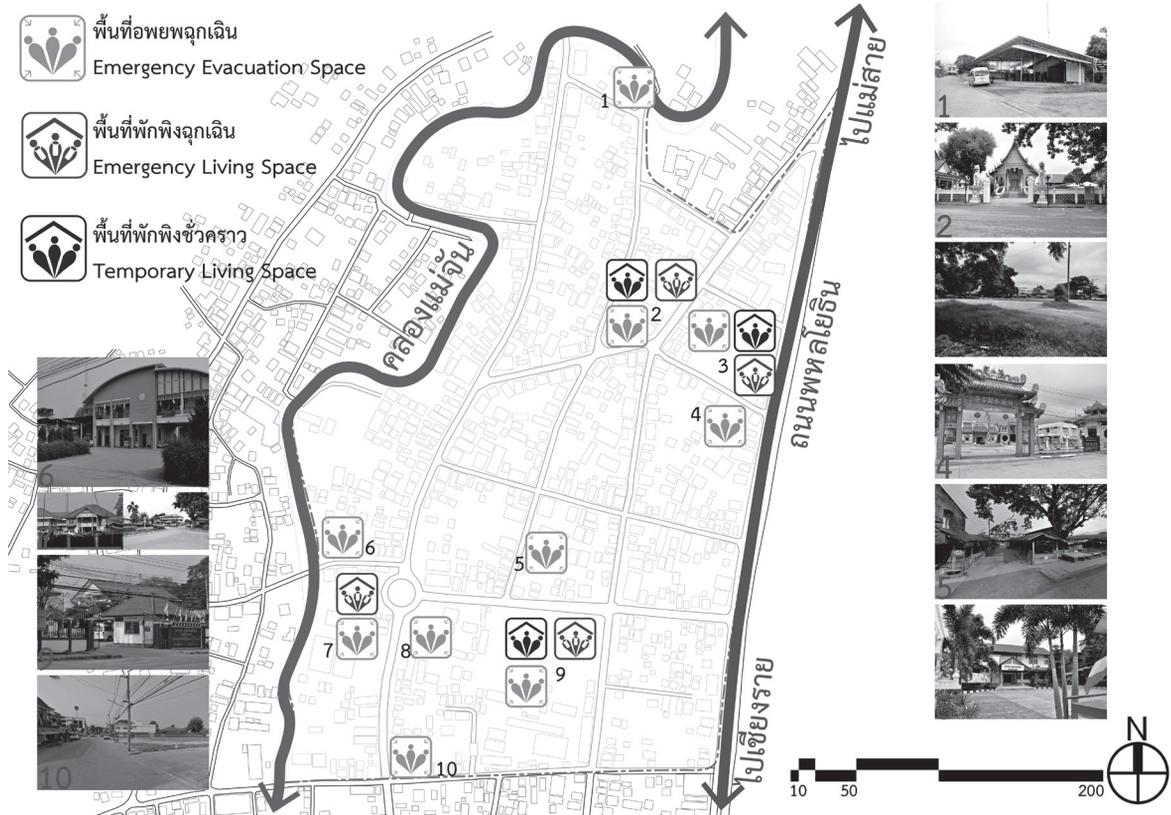
สำหรับตำแหน่งพื้นที่ปลอดภัยที่ได้กำหนดไว้ข้างต้น สามารถรองรับผู้ประสบภัยในระดับชุมชนได้ คือ เป็นสถานที่พักพิงฉุกเฉิน (Emergency Living Space) และสถานที่พักพิงชั่วคราว (Temporary Living Space) ได้อย่างเหมาะสม และเมื่อพิจารณาพื้นที่ปลอดภัยในระดับพื้นที่ที่สามารถใช้เป็นสถานที่หลบภัยชั่วคราว (Emergency Evacuation Space) นั้นมีหลายตำแหน่งที่สามารถจัดตั้งเป็นพื้นที่หลบภัยชั่วคราวได้ เช่น พื้นที่ว่างในบ้านพักอาศัยเดี่ยว พื้นที่โล่งแจ้งของพื้นที่สาธารณะ ศาลาชุมชน อาคารสาธารณะ เป็นต้น

ภาพที่ 7 แสดงตำแหน่งของพื้นที่ปลอดภัย

จากการสำรวจภาคสนามของชุมชน เมื่อได้พิจารณาความปลอดภัย ตามมาตรฐานความปลอดภัยของพื้นที่เมื่อเกิดภัยพิบัติ พื้นที่ที่สามารถรองรับจำนวนประชากรในชุมชน ความหนาแน่นของสิ่งปลูกสร้างแต่ละพื้นที่ จากข้อมูลทั้งหมดข้างต้น จึงได้วิเคราะห์ตำแหน่งของพื้นที่ปลอดภัยทั้งหมดที่กระจายตัวอยู่ในชุมชน ได้แก่ ศูนย์สาธารณสุขมูลฐานชุมชนแม่จันทลาด วัดกาสา พื้นที่โล่งแจ้งระหว่างวัดกาสาและถนนพหลโยธิน ศาลเจ้าแม่จัน อาคารป้องกันบรรเทาสาธารณภัยเทศบาลตำบลแม่จัน ตลาดสด สถานีตำรวจและที่ว่าการอำเภอแม่จัน ศูนย์สุขภาพชุมชนเมืองแม่จัน โรงเรียนบ้านแม่จันและพื้นที่โล่งแจ้งที่ถนนหิรัญนครตัดกับถนนราชบุรี

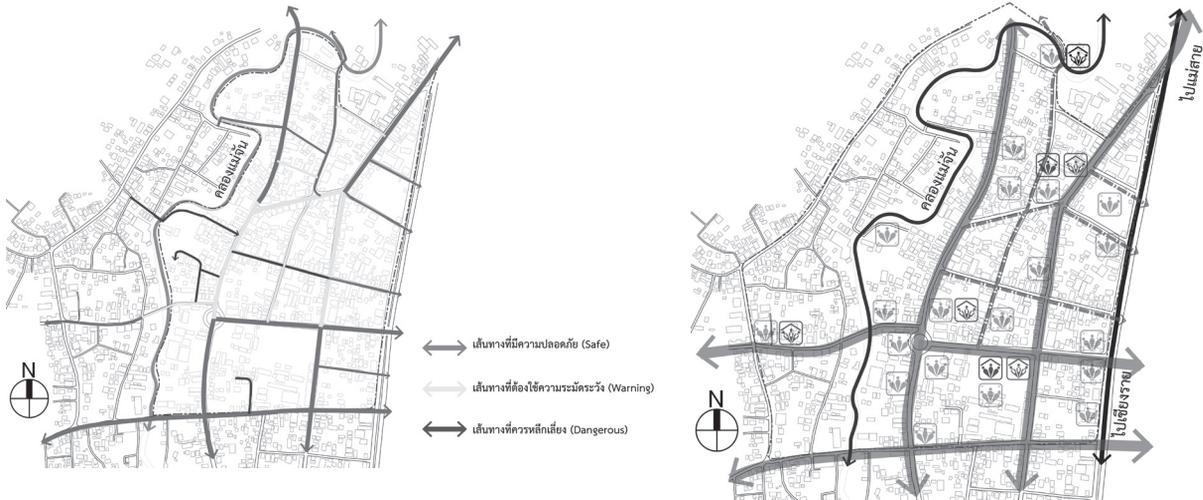
เส้นทางอพยพไปยังพื้นที่ปลอดภัย จากข้อมูลเส้นทางสัญจรในชุมชนนำมาพิจารณาร่วมกับตำแหน่งของพื้นที่ปลอดภัย เส้นทางที่สามารถเชื่อมต่อกับภายนอกชุมชน การเข้าช่วยเหลือจากองค์กรภายนอก การขนส่งผู้บาดเจ็บและผู้ป่วย การลำเลียงสิ่งของช่วยเหลือผู้ประสบภัย และร่วมถึงการอพยพไปยังพื้นที่ปลอดภัยนั้น ได้พิจารณาแบ่งเส้นทางออกเป็น 2 ลักษณะเส้นทางหลักและเส้นทางรอง โดยเส้นทางหลักจะประกอบด้วย 3 เส้นทางคือ 1) เส้นทางถนนไชยบุรีต่อไปถึงถนนลาวจกราชและออกสู่ถนนพหลโยธิน 2) เส้นทางถนนหิรัญนครผ่านวงเวียนไปทางทิศเหนือ 3) เส้นทางทางถนนภาคพันธ์ุเข้าสู่วงเวียนและผ่านไปยังถนนหิรัญนคร 11 ออกไปสู่วัดป่าบาง ซึ่งทั้ง 3 เส้นทางนี้เป็นเส้นทางที่เชื่อมต่อกะหว่างพื้นที่พักพิงฉุกเฉินได้ทั้งหมด และเป็นเส้นทางที่มีขนาดกว้างสามารถเคลื่อนย้ายผู้ป่วยและผู้บาดเจ็บไปยังสถานพยาบาลหรือโรงพยาบาลภายนอกได้ ส่วนเส้นทางรองนั้นเป็นเส้นทางที่ใช้สำหรับการอพยพไปยังพื้นที่หลบภัยชั่วคราวและเป็นเส้นทางที่เชื่อมต่อกับพื้นที่ปลอดภัยอื่นๆ ได้

ภาพที่ 8 การวิเคราะห์ (ซ้าย) และการกำหนดเส้นทางอพยพและเส้นทางช่วยเหลือผู้ประสบภัย (ขวา)

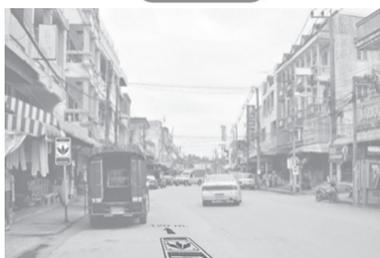
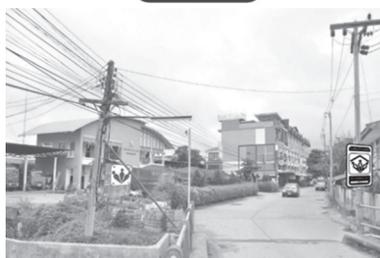
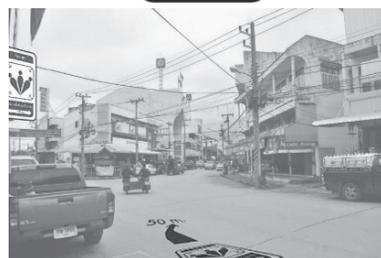
การออกแบบป้ายบอกเส้นทางอพยพและสัญลักษณ์ของตำแหน่งปลอดภัยที่ได้ศึกษาขั้นตอนการอพยพ และสัญลักษณ์ของฝ่ายวางแผนการป้องกันภัยพิบัติ เมืองฟูกูโอกะ ประเทศญี่ปุ่น และนำมาประยุกต์ใช้ในการออกแบบป้ายสัญลักษณ์ของชุมชนแม่จันตลาด ประกอบด้วย 3 แบบ ได้แก่ สัญลักษณ์พื้นที่หลบภัยฉุกเฉิน (Emergency Evacuation Space) และป้ายบอกเส้นทางเป็นสถานที่แรกสำหรับการอพยพเมื่อเกิดแผ่นดินไหว (สีเขียว) สัญลักษณ์พื้นที่พักพิงฉุกเฉิน (Emergency Living Space)

เส้นทางอพยพ นอกจากจะมีการกำหนดเส้นทางอพยพแล้ว ควรจะมีการเตรียมการด้านกายภาพของเส้นทาง เช่น การกำจัดสิ่งกีดขวางในการอพยพบริเวณริมเส้นทาง ป้ายสัญลักษณ์บอกทิศทางควรมีความมั่นคง แข็งแรง ไม่กีดขวางการอพยพและสามารถสังเกตเห็นได้ง่าย เป็นต้น นอกจากนี้ควรฝึกซ้อมแผนการอพยพทั้งออกจากตัวอาคารและอพยพไปยังพื้นที่ปลอดภัย โดยรูปแบบของการซ้อมอพยพนั้นควรเป็นรูปแบบของการเดินเท้าหรือการใช้จักรยาน

ภาพที่ 9 การติดตั้งป้ายบอกเส้นทางและสัญลักษณ์ของตำแหน่งปลอดภัย

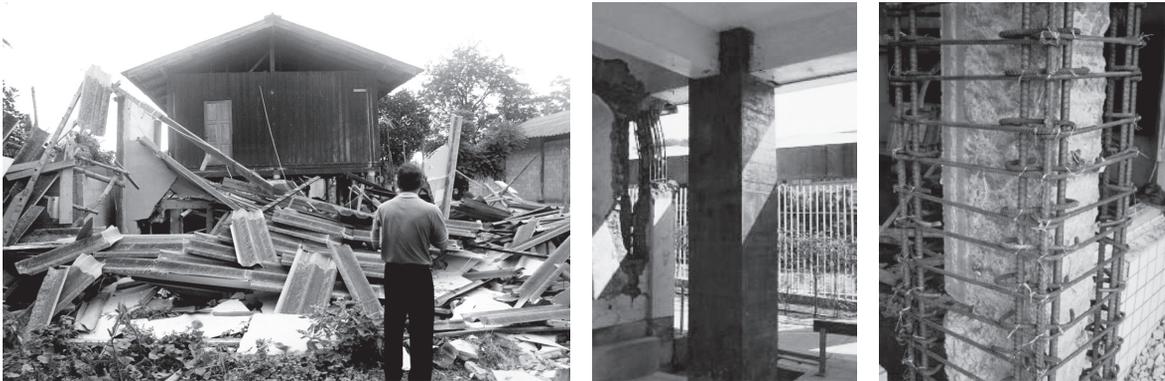
3. ลักษณะสิ่งปลูกสร้างทั้งหมดของชุมชนแม่จันตลาด ส่วนใหญ่เป็นอาคารที่มีโครงสร้างคอนกรีตเสริมเหล็กผสมกับโครงสร้างไม้ คือ มีเสาชั้นล่างหรือในส่วนที่ยกพื้นใต้ถุนอาคารเป็นคอนกรีตเสริมเหล็กและตัวอาคารชั้นบนและหลังคาเป็นโครงสร้างไม้ และอาคารที่มีลักษณะนี้เมื่อเกิดแผ่นดินไหว เสาชั้นล่างถูกทำลายจากแรงที่กระทำจากแผ่นดินไหว แล้วทำให้ชั้นบนของบ้านพังลงมา มักเกิดขึ้นกับบ้านที่ชั้นล่างเปิดโล่งเป็นใต้ถุนบ้านซึ่งทำให้เสาชั้นล่างอ่อนแอและกลายเป็นจุดอ่อนของอาคาร จึงถูกทำลายโดยแผ่นดินไหวโดยง่าย ดังนั้นอาคารที่มีลักษณะดังกล่าวที่อยู่บนพื้นที่เสี่ยงตามแนวรอยเลื่อนแผ่นดินไหว ควรมีการปรับปรุงหรือเสริมความแข็งแรงให้กับโครงสร้างของอาคารให้สามารถต้านแผ่นดินไหว เช่นการขยายหน้าตัดของชิ้นส่วนโครงสร้างเดิมให้มีขนาดใหญ่ขึ้นโดยการเสริมเหล็กและพอกคอนกรีตดังแสดงในภาพที่ 10

ภาพที่ 10 ความเสียหายที่เกิดกับสิ่งปลูกสร้าง และการเสริมความแข็งแรงให้กับโครงสร้างเดิม (ทยาการ จันทรวงศ์, 2557)
